# セキュリティ引戸現場調整修理要領書

令和5年2月13日

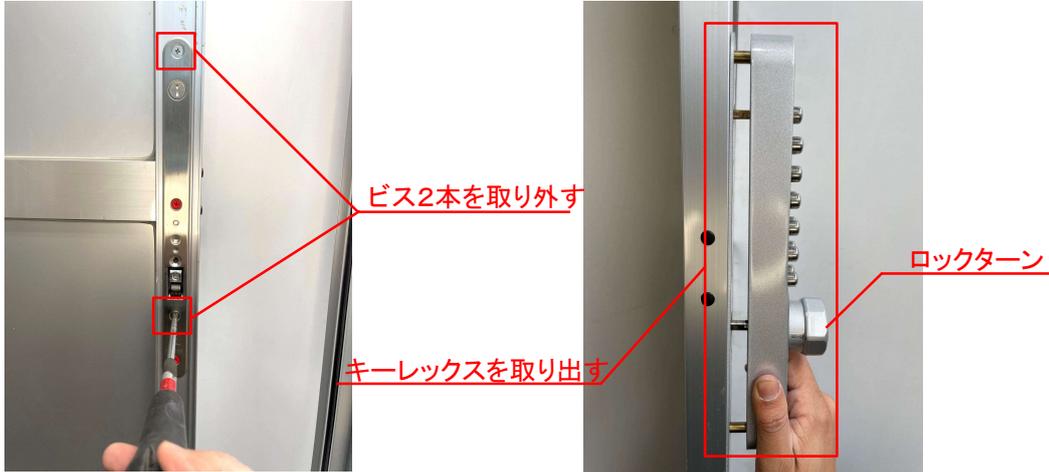
【原因】キーレックス取付の際、角芯棒の向きが逆に取付けられている。

①2本のビスを外してキーレックスを障子から取り出す。

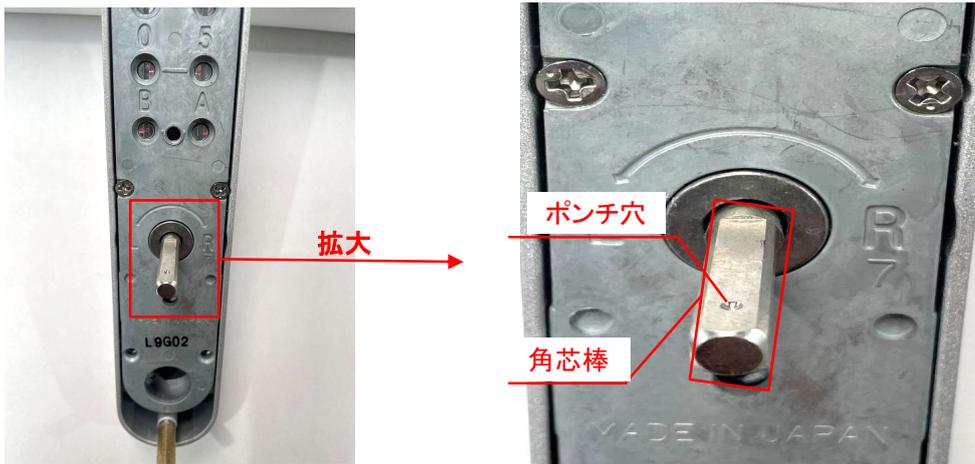
※キーレックスの内側を確認します。

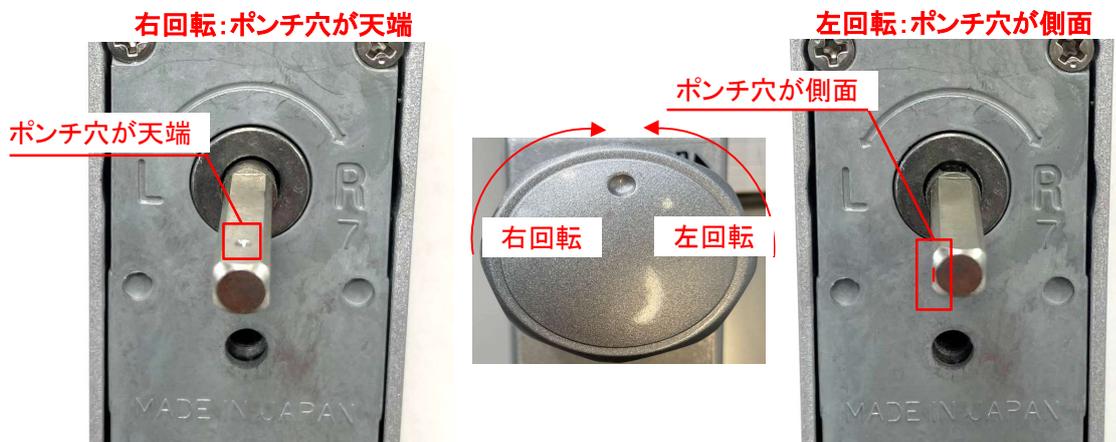
②ロックターンの施錠方向の向きを決めます。

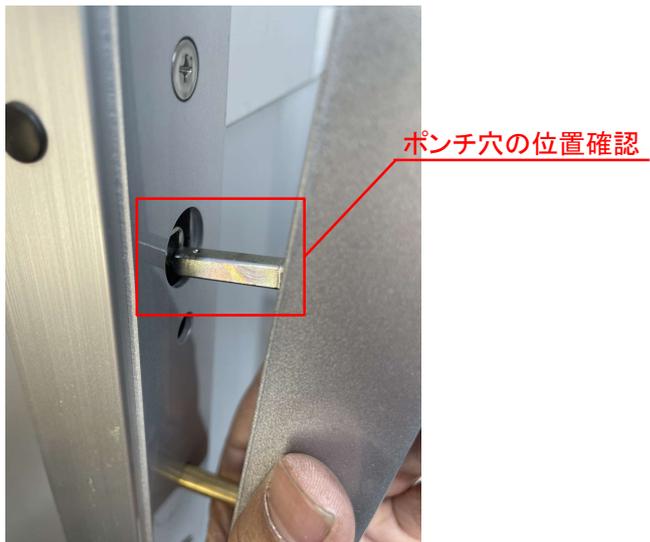
③角芯棒のポンチ穴の位置を確認しながら、キーレックスを取り付けます。

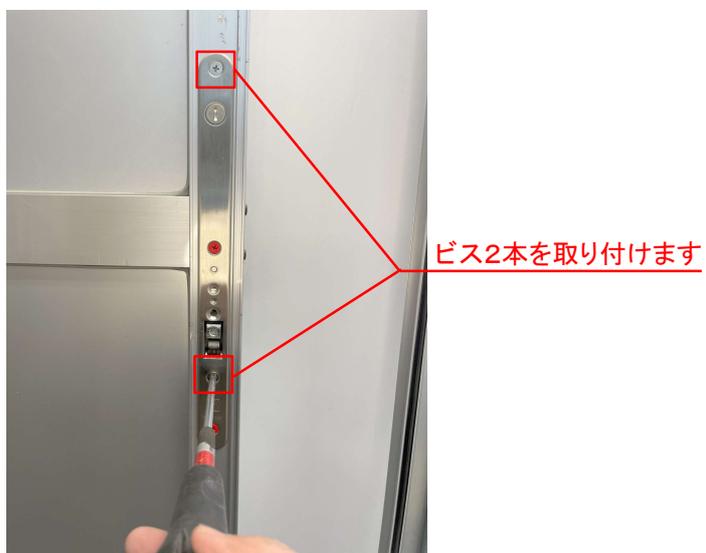
④キーレックスのビス2本を復旧します。

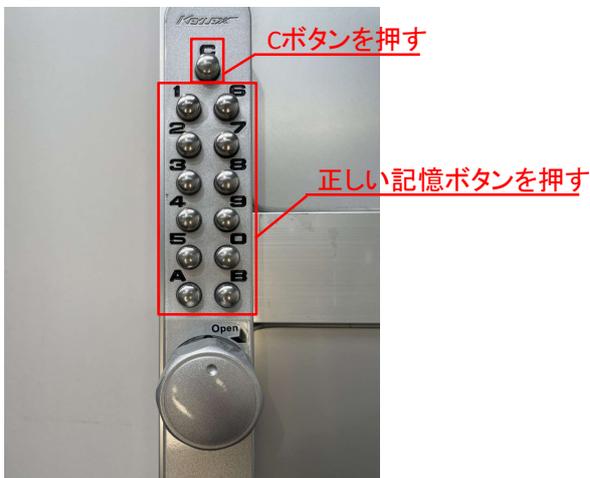
①Cボタンを押し、正しい記憶番号を押す。

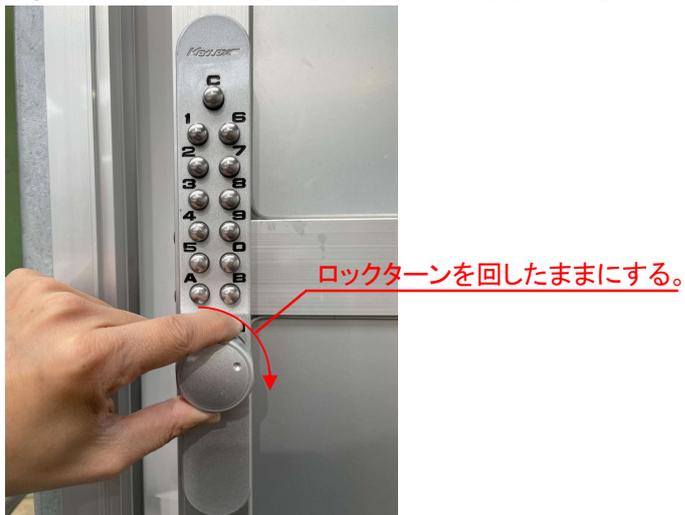
②ロックターンを解錠する方向に回したままにする。

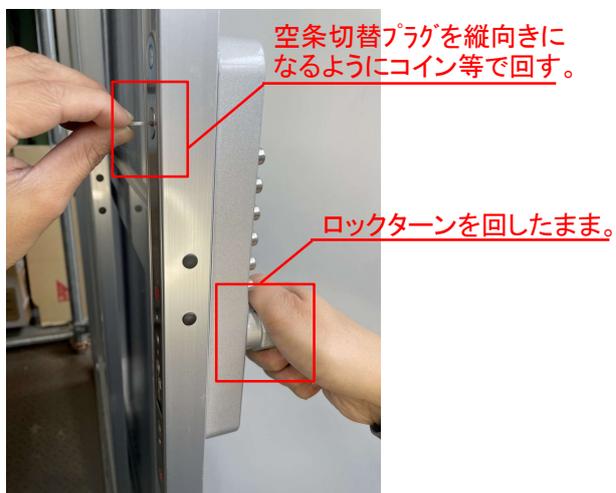
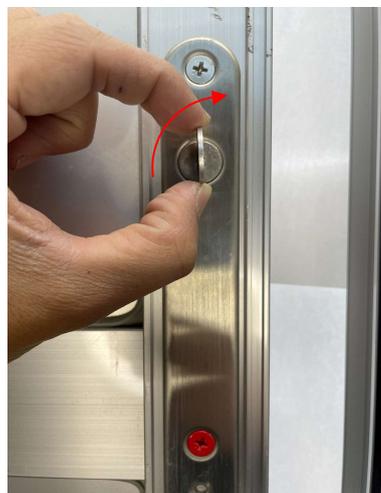
③ロックターンを回したまま、外障子側HAD錠の空条切替プラグを縦向きになるようにコイン等で回す。

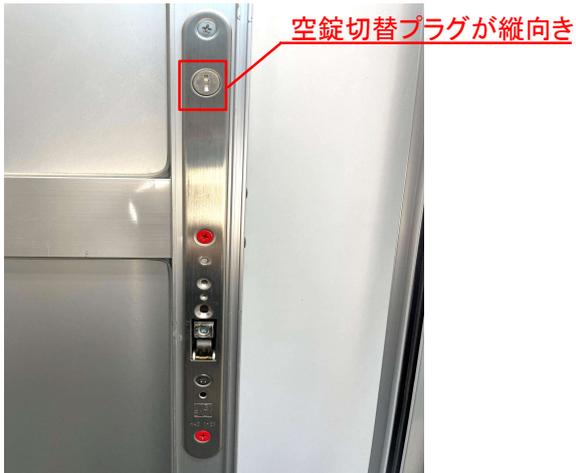
④空錠切替え完了

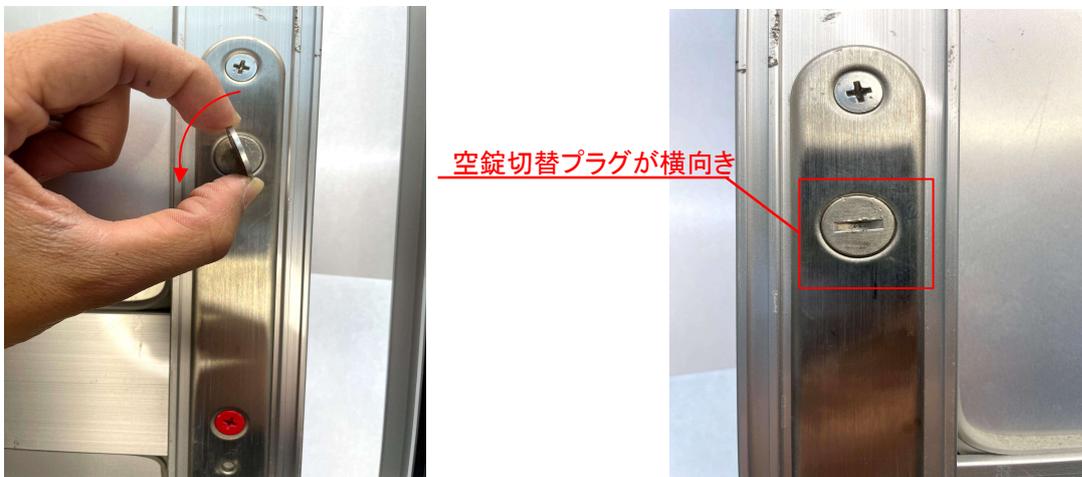
※空錠から自動施錠への切り替えは、横向きになるようコイン等で回します。

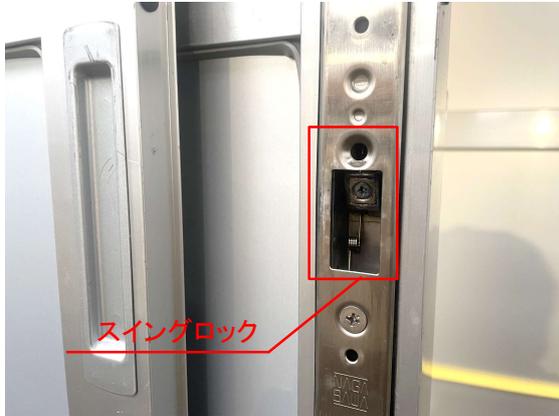
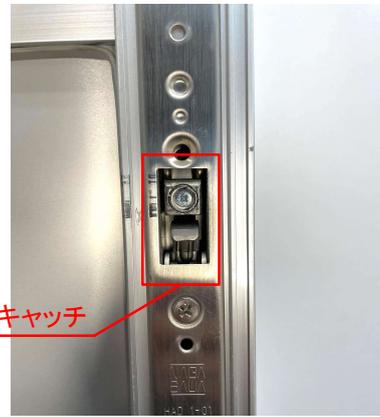
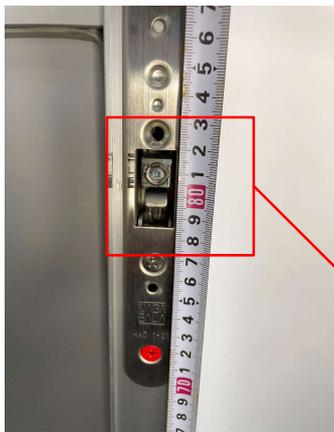
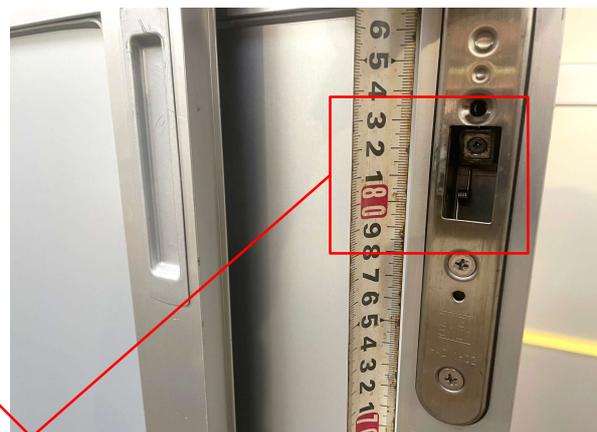
【原因】スイングロックと、スイングキャッチの位置がずれている。

スイングロックとスイングキャッチ  
の高さにずれが確認できます。

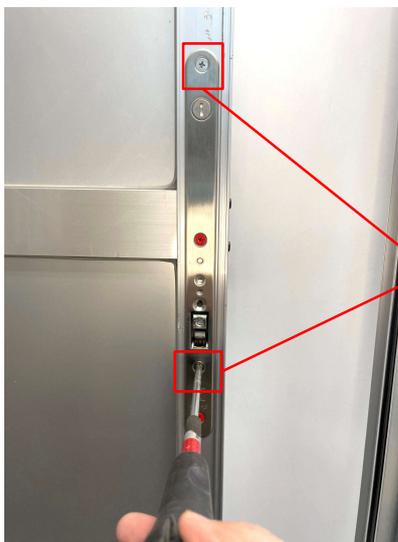
①2本のビスを外してキーレックスを障子から取り出す。

ビス2本を取り外す

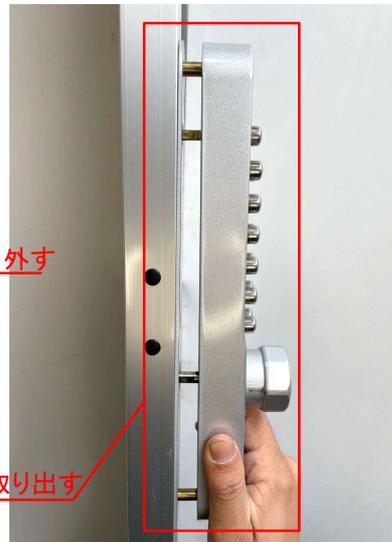
キーレックスを取り出す

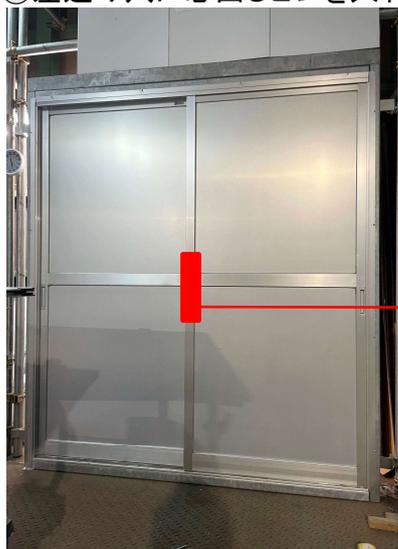
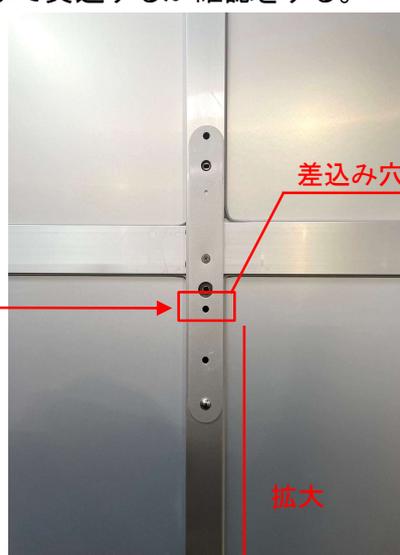
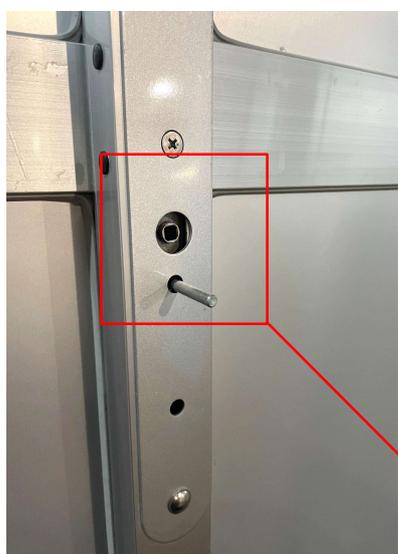
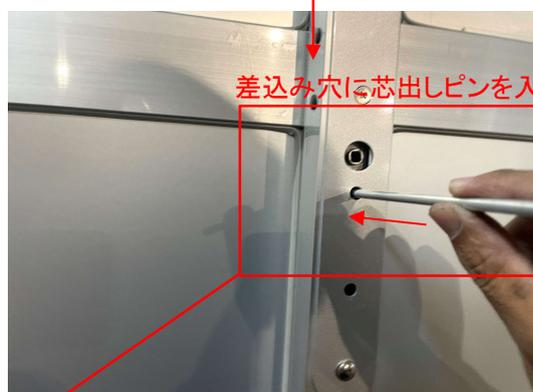
②差込み穴に芯出しピンを入れ、内障子側まで貫通するか確認をする。

下記に該当する場合は③以降の調整が必要です。

- ・芯出しピンが内障子側まで貫通しない場合。
- ・芯出しピンが内障子側まで貫通するが力を入れないと入らない場合。
- ・芯出しピンを引き抜く際に抜けにくい場合。

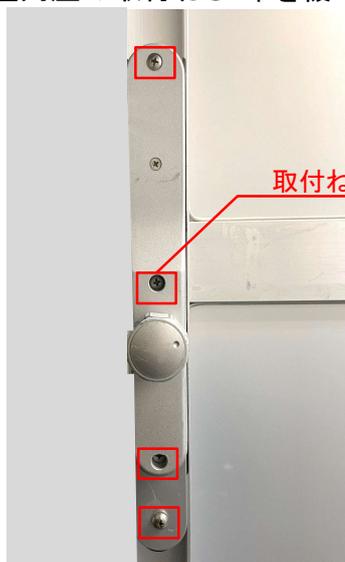
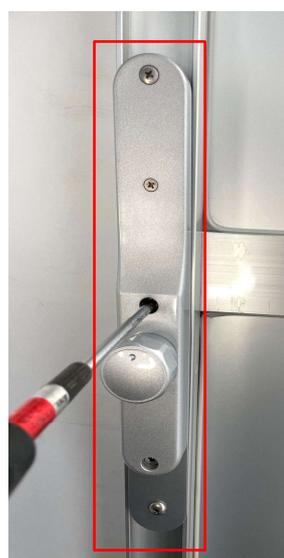
③室内側の取付ねじ4本を緩める。

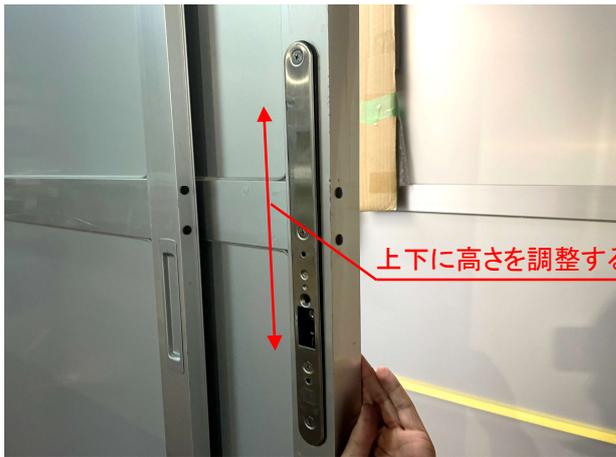
④内障子用HAD錠を上下に高さを調整し、芯出しピンが外障子に貫通する高さに合わせる。

上下に高さを調整する

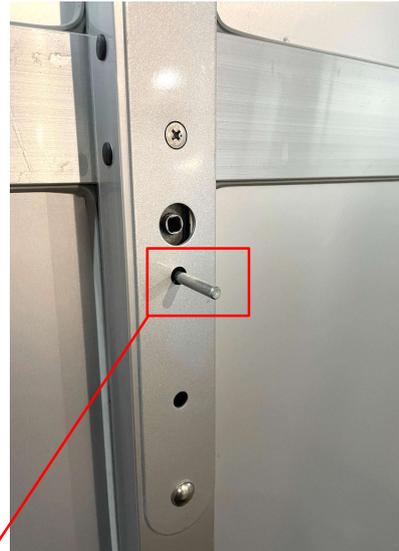
芯出しピンが外障子に貫通する高さに合わせる。

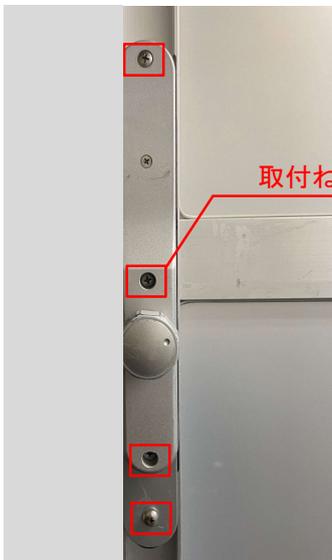
⑤室内座の取付ねじ4本を締める

取付ねじ4本を締める

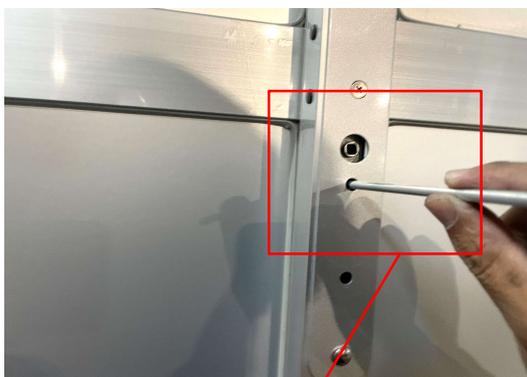
⑥再度差込み穴に芯出しピンを入れ、内障子側まで貫通するか確認をする。

差込み穴に芯出しピンを入れる。

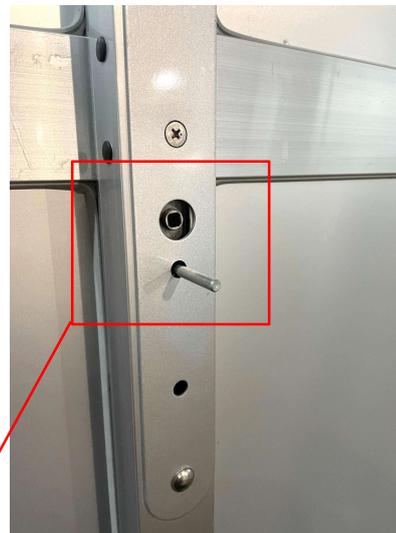
芯出しピンが外障子に貫通する事を確認する。

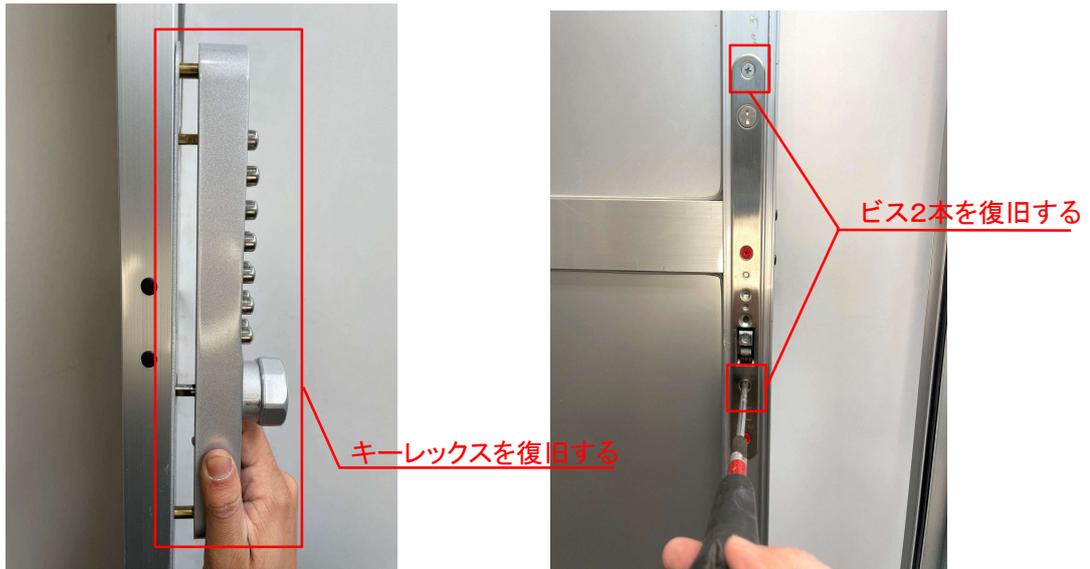
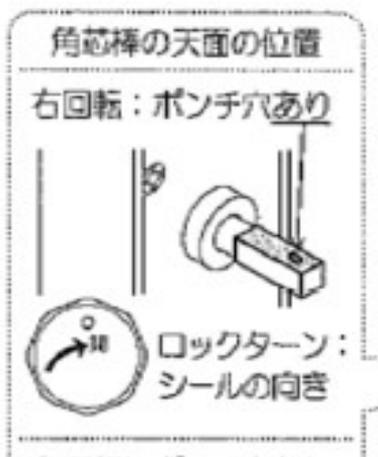
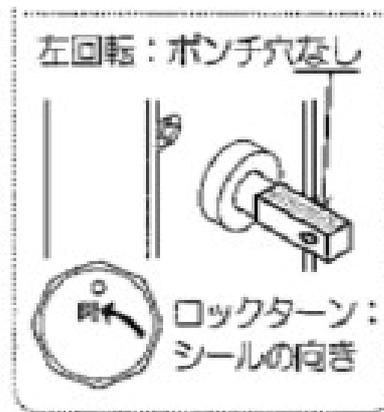
⑦キーレックスを障子に復旧する。

**注意**  
 キーレックス本体をセット時の角芯棒の向きでロックターンの施錠方向の向きをきめます。  
 右回転：角芯の天面をポンチ穴ありにして取り付ける。  
 左回転：角芯の天面をポンチ穴なしにして取り付ける。 ※2～3P参照

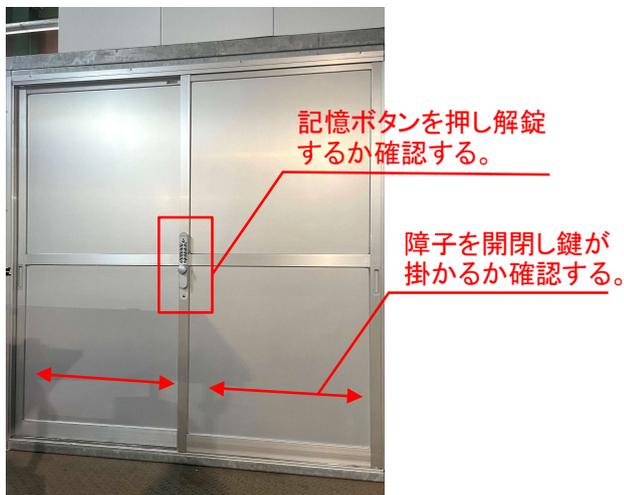
⑧障子を開閉し鍵が掛かるか確認をする。

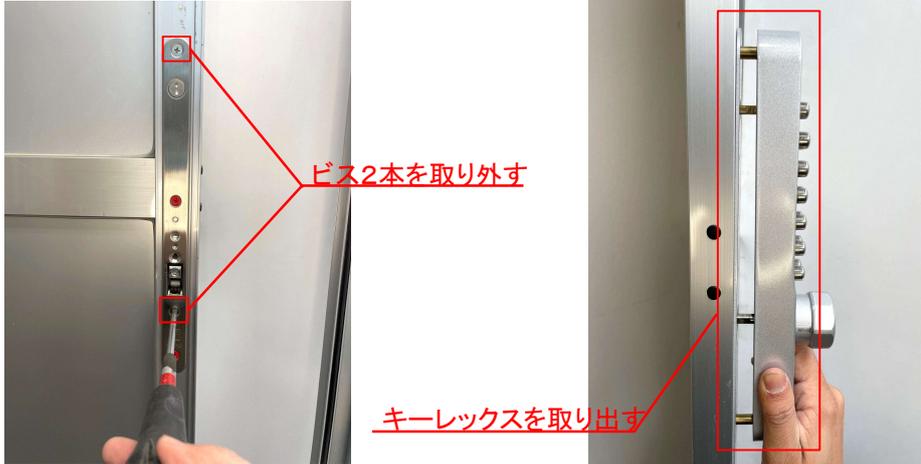
【原因1】ボタンの隙間にほこりが入り押せない、又はボタンが戻らない。

①2本のビスを外してキーレックスを障子から取り出す。

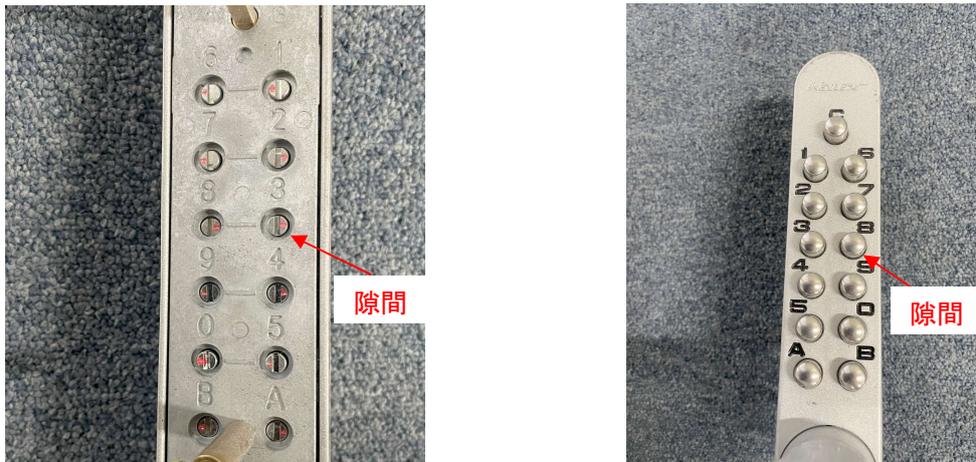
②ロックピン付近の埃を掃除機で取り除く。※潤滑スプレーは使用しないで下さい。

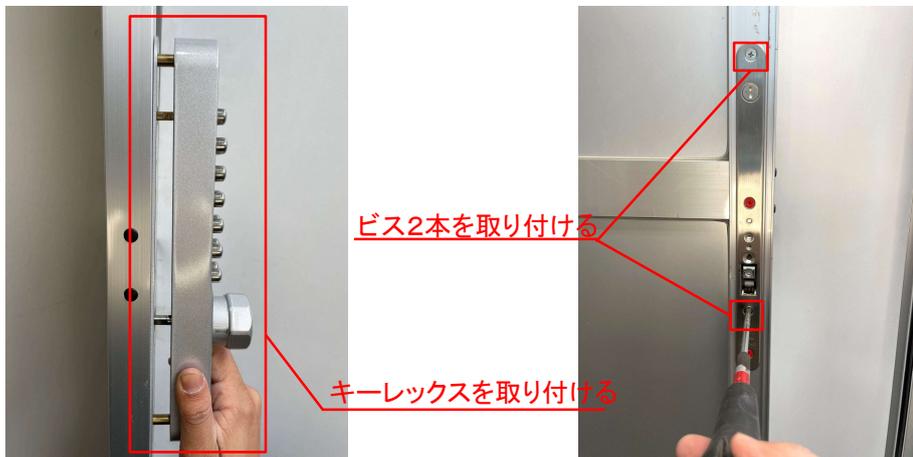
③キーレックスを扉に取付け、ビスを締める。

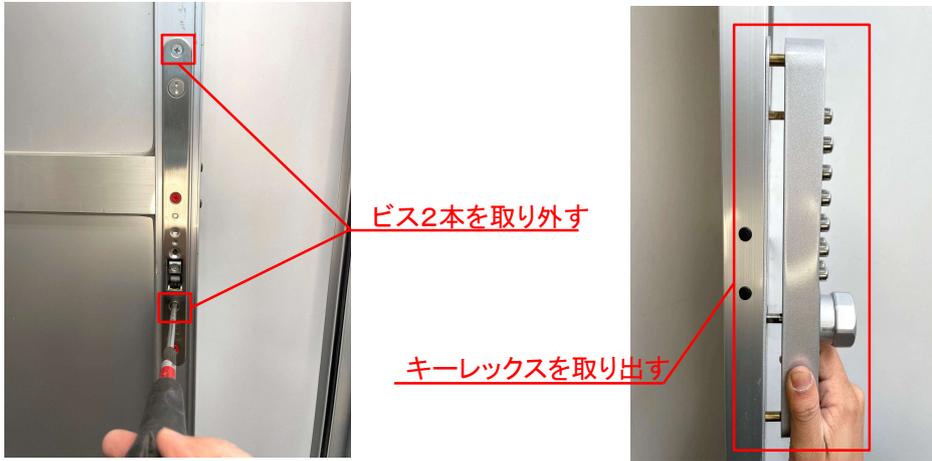
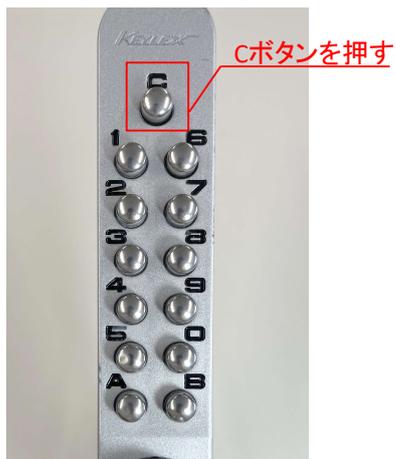
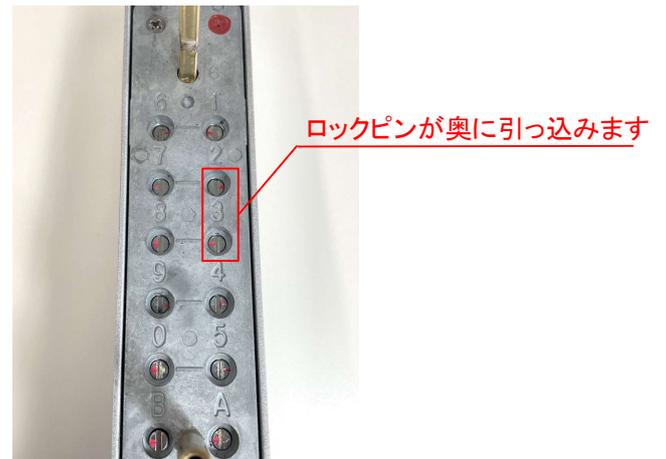
①2本のビスを外してキーレックスを障子から取り出す。

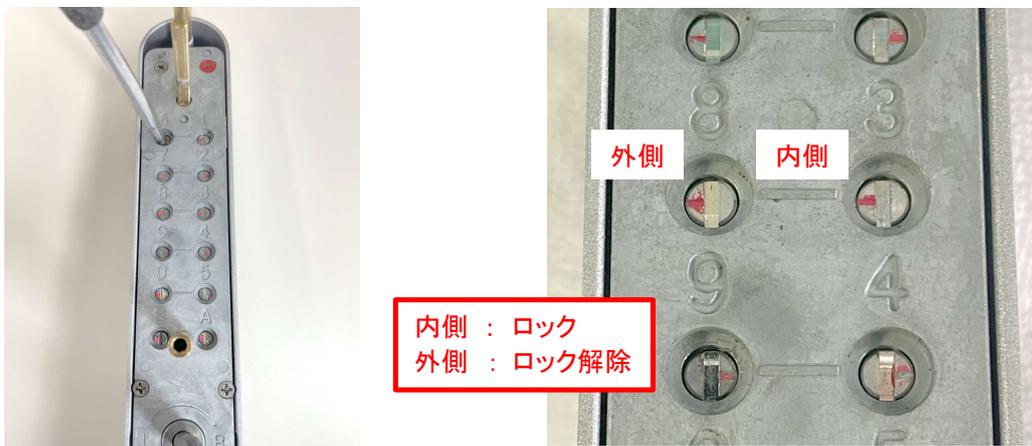
③道路側の本体裏側のロックピンをマイナスドライバーで回転し、記憶番号の変更をする。

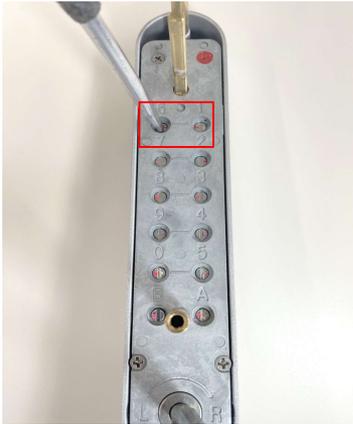
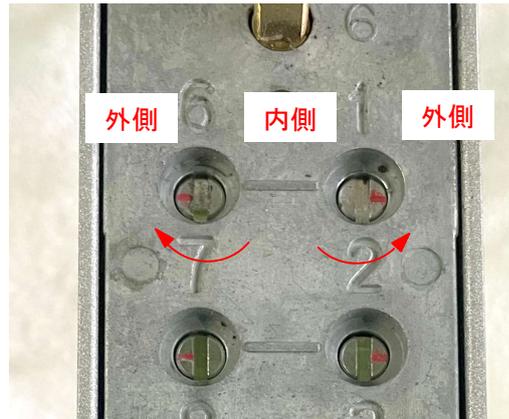
④現在記憶されているロックピンの横溝を外側に全て回転させて下さい。(全てのクリアをします)

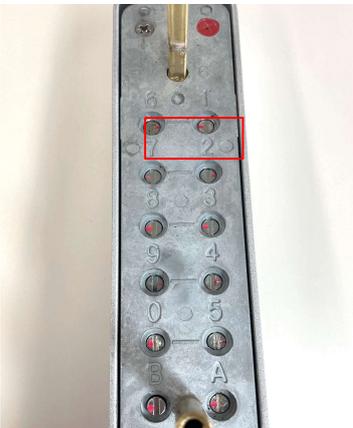
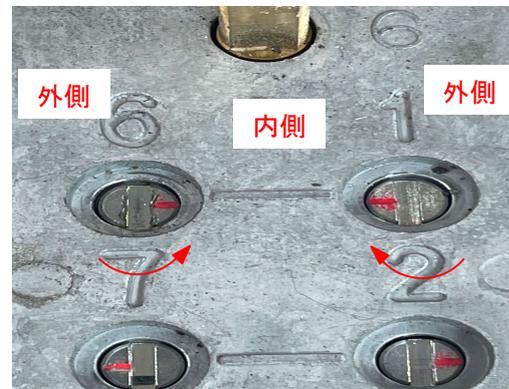
⑤新規に記録する番号のロックピンの横溝を中央部の横溝に合わせて下さい。

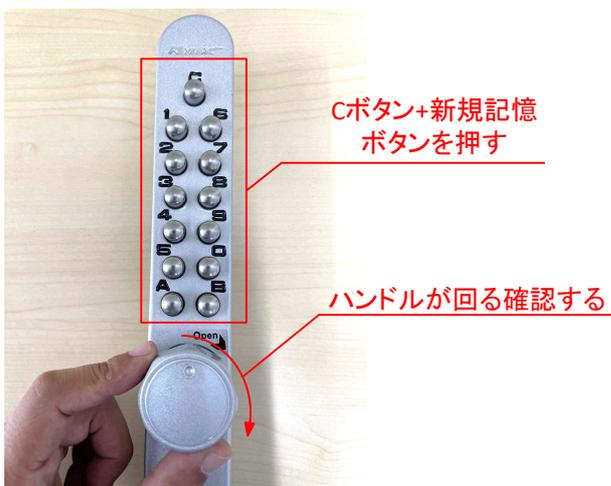
⑥Cボタン+新規記憶ボタンを押し、ハンドルが解錠方向に回る事を確認して下さい

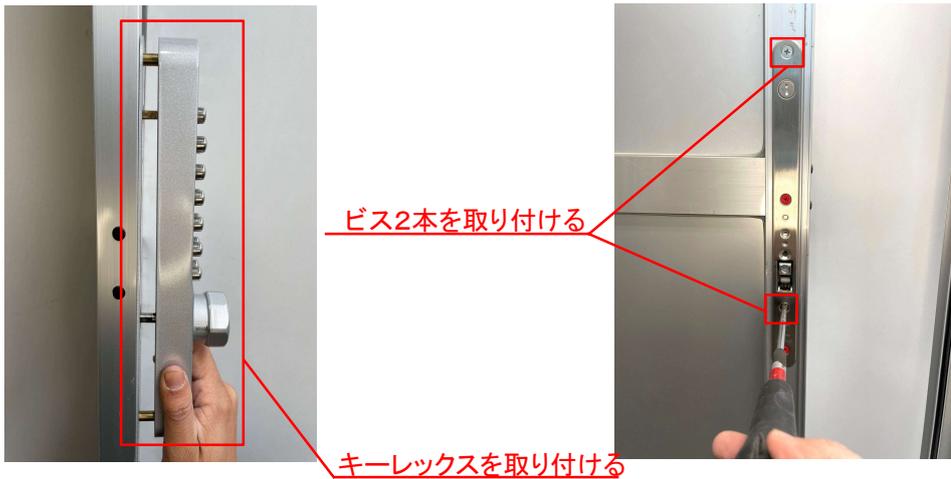
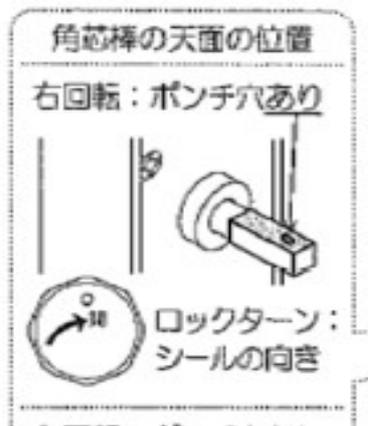
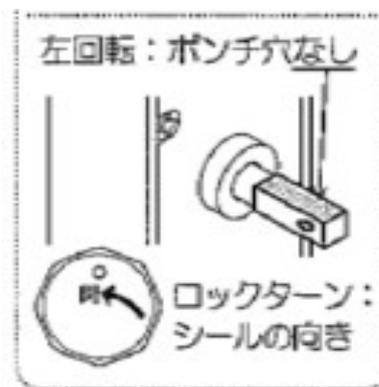
⑦キーレックスを障子に取付け、ビス2本を取り付ける。

キーレックス本体をセット時の角芯棒の向きでロックターンの施錠方向の向きをきめます。

右回転：角芯の天面をポンチ穴ありにして取り付ける。

左回転：角芯の天面をポンチ穴なしにして取り付ける。
